TURISMO E ACESSIBILIDADE: um estudo de caso nos atrativos turísticos urbanos
de Irati - PR.

Monografia apresentada como requisito para à obtenção de grau de Bacharel em Turismo pela Universidade Estadual do Centro-Oeste.

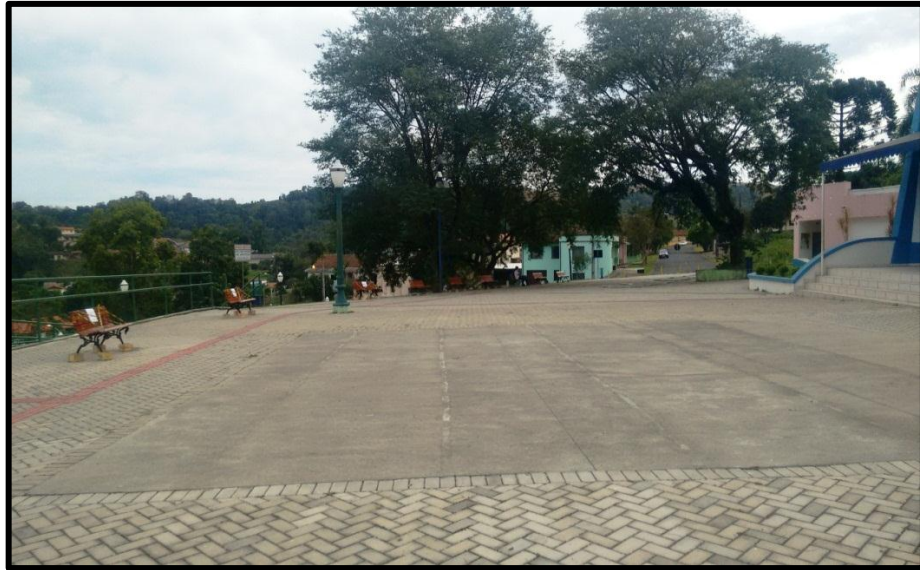
Imagem 5: Piso antiderrapante e antitrepicante.
Fonte: Acervo do autor, 2016.

A área de circulação no espaço possui uma superfície regular com um piso em boa conservação e de fácil acesso e circulação, sendo um piso antiderrapante e antitrepicante o que facilita o deslocamento e locomoção das pessoas que usufruem do local. Tais formas correlacionadas com a NBR 9050 da ABNT que instrui que as superfícies de circulação devem ser firmes, antiderrapante, regulares em um mesmo nível, e ainda devem ser livres de barreiras e obstáculos.

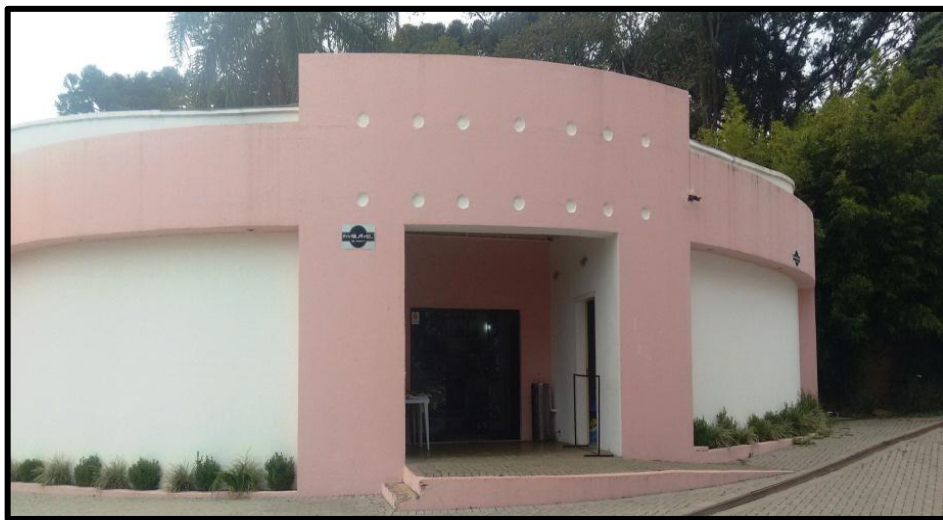
Imagem 7: Rampa de acesso á loja e sanitários.
Fonte: Acervo do autor, 2016.

Já a rampa de acesso á loja e sanitários que se encontra no local, existe uma inclinação e largura ideal para o uso de cadeirantes, mas não existe corrimão, o que auxilia no acesso até o espaço onde encontram-se a loja de vendas de produtos religiosos e os banheiros, tal qual, o uso de corrimão auxilia na proteção das pessoas que possuem deficiência física e/ou mobilidade reduzida.

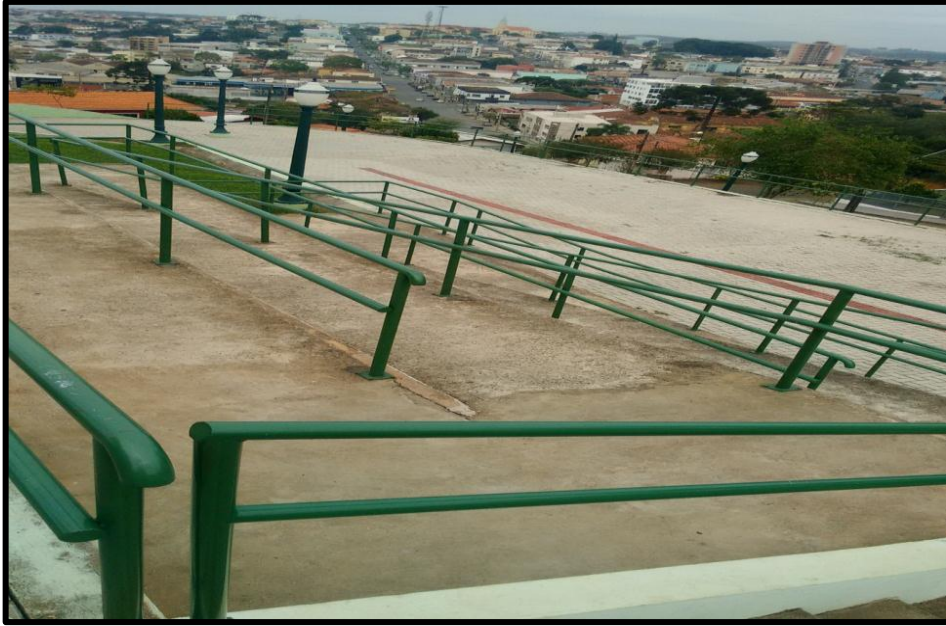
Imagem 8: Rampa de acesso ao estacionamento
Fonte: Acervo do autor, 2016.

As rampas de acesso ao estacionamento atendem as regras e normas da NBR 9050, pois as mesmas possuem a inclinação, largura e espaço para giro de cadeira de roda ideal, também existe corrimão em todas as partes das rampas, o piso é antiderrapante e antitrepidante. Neste espaço apenas não existe a sinalização tátil e visual, porém é acessível às pessoas com alguma deficiência física ou de mobilidade reduzida.

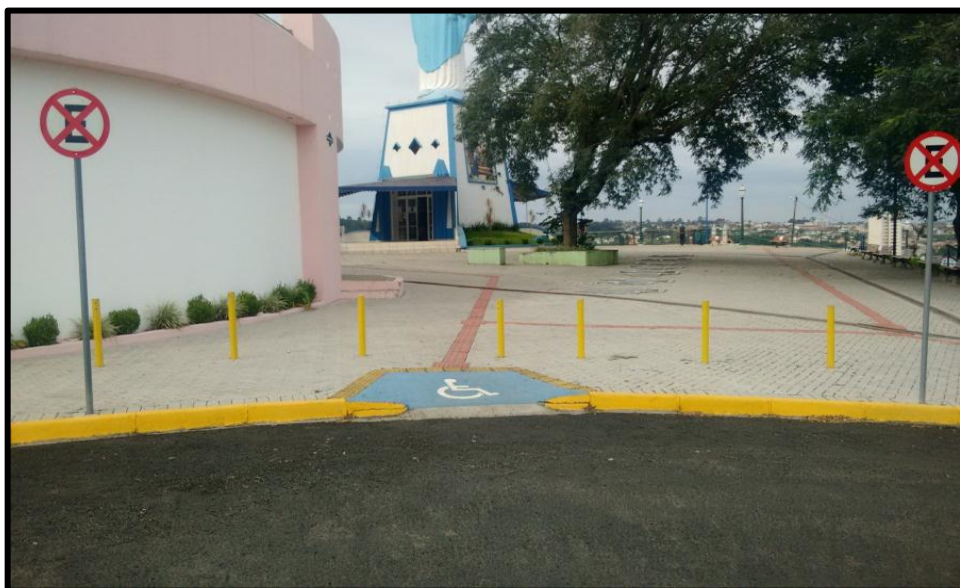
Imagem 9: Rampa de acesso sinalizada na entrada da Imagem
Fonte: Acervo do autor, 2016.

Na entrada principal a imagem, existe uma rampa que contém o símbolo internacional de acesso, o qual indica que o local é adaptado a receber pessoas que portam deficiência física ou mobilidade reduzida. Também nota-se a existência da sinalização tátil e visual nas áreas de circulação do espaço, placas que sinalizam que é proibido estacionar veículos neste lugar, possui barras (em amarelo) que não permite a entrada de veículos no local, ainda percebe-se que o piso está em boa conservação.

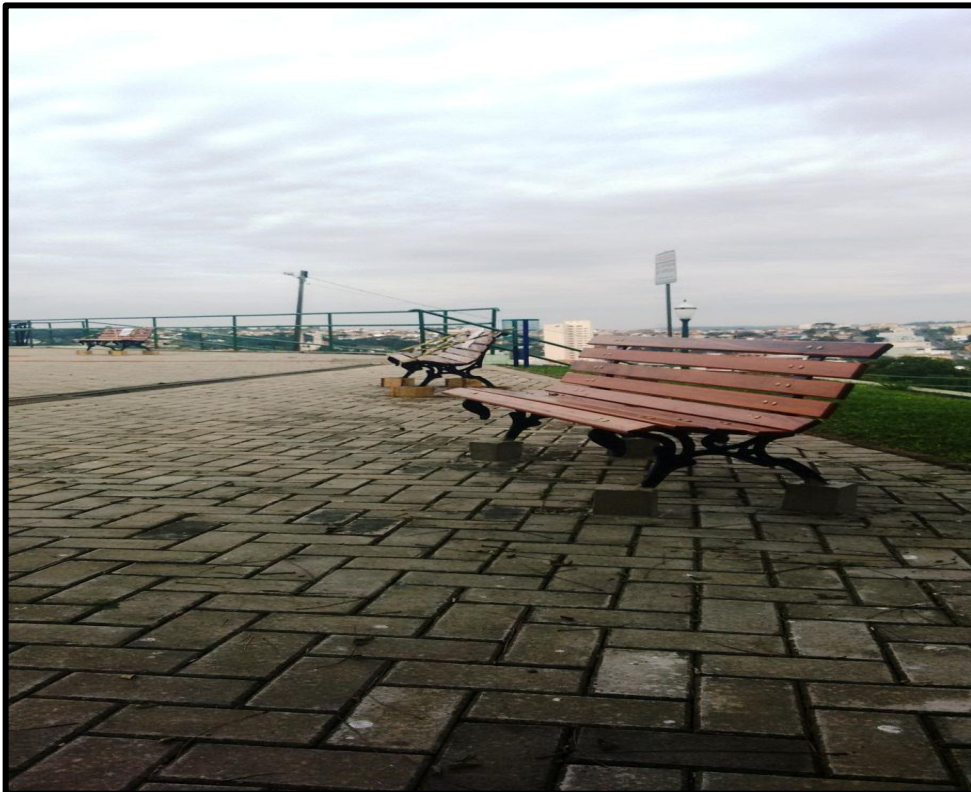
Imagem 10: Bancos para descanso.
Fonte: Acervo do autor, 2016.

De acordo com a NBR 9050 recomenda-se que exista uma área de descanso em um espaço utilizado como ambiente de visitação e que esta esteja em uma distância considerável da área de circulação do ambiente. É o que nota-se no atrativo pesquisado, onde existem bancos para descanso (recém implantados e novos), assim tornando o local como um diferencial na acessibilidade, na adaptação e fomento da mesma.

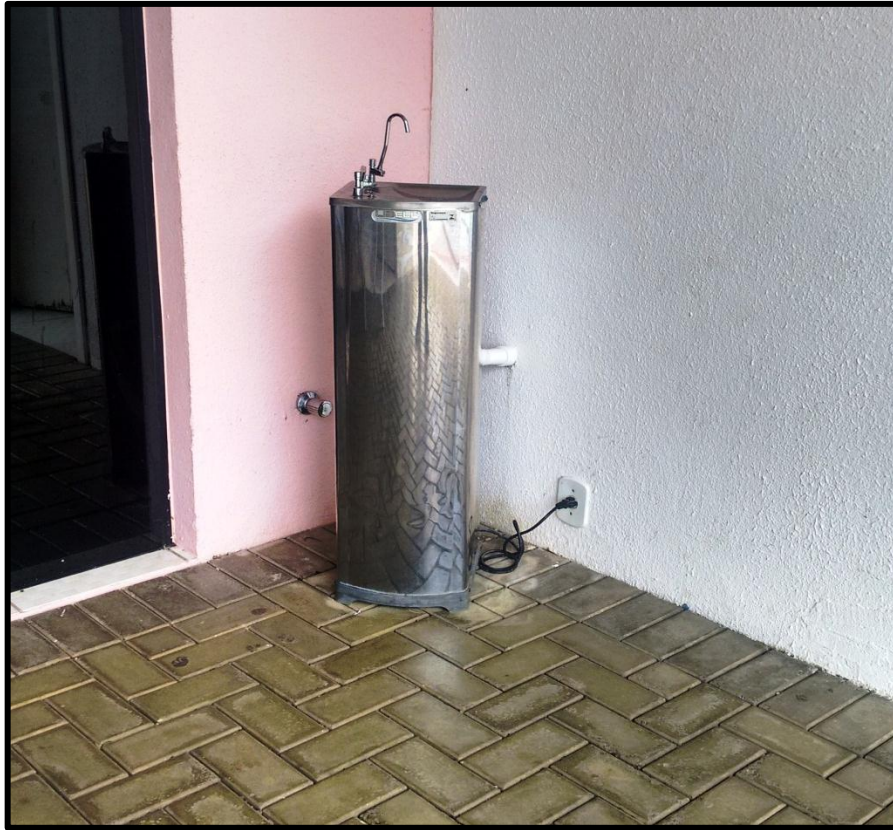
Imagem 11: Bebedouro, não adaptado.
Fonte: Acervo do autor, 2016.

O bebedouro localizado no *rol* de entrada entre os sanitários e a loja de artigos religiosos é um equipamento urbano e o qual é apto apenas às pessoas que não possuem nenhuma deficiência física ou mobilidade reduzida, a NBR 9050 sugere como instrução para que todos possam usar a instalação de bebedouros idem a figura, mas que exista copos para facilitar e/ou a instalar bebedouros de garrafões.

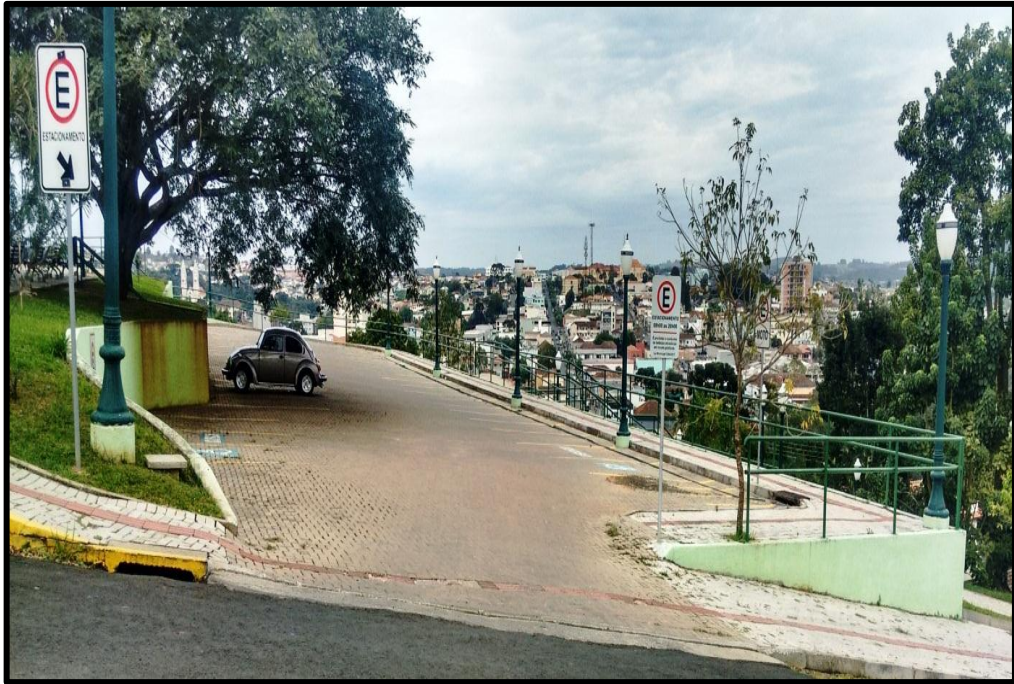
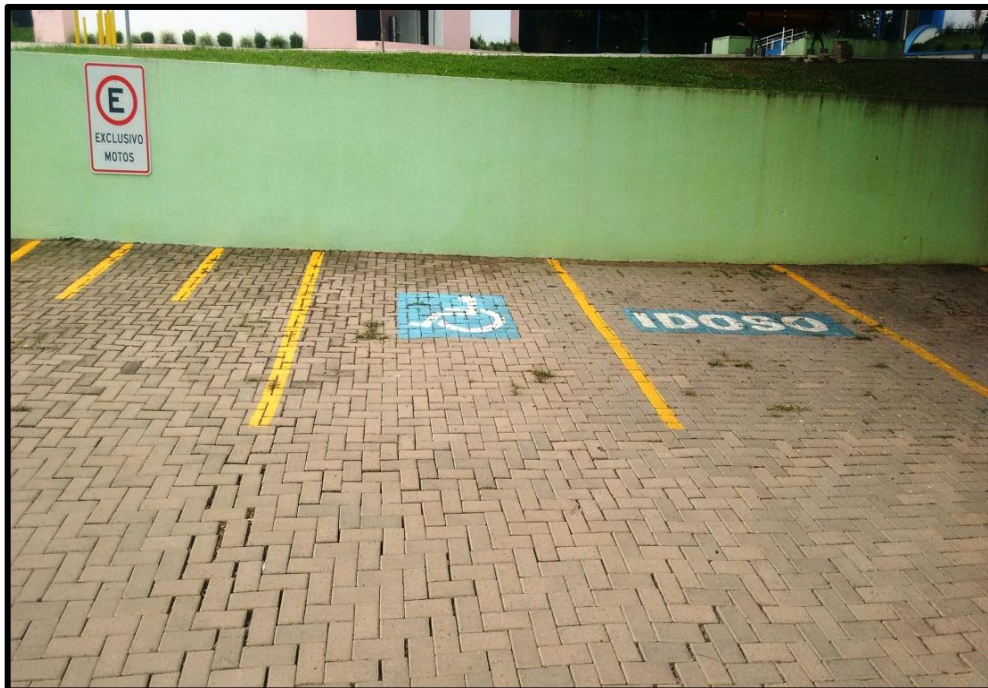
Também se observa no estacionamento vagas sinalizadas para veículos, segundo a NBR 9050 condiz como instrução que “as vagas reservadas para veículos no estacionamento devem ser sinalizadas e demarcadas com o símbolo internacional de acesso ou a descrição de idoso, aplicado na vertical e horizontal” como observado nas (*imagens 12 e 13*) a seguir.

Imagem 12: Estacionamento
Fonte: Acervo do autor, 2016.

Imagem 13: Estacionamento e acessibilidade
Fonte: Acervo do autor, 2016.

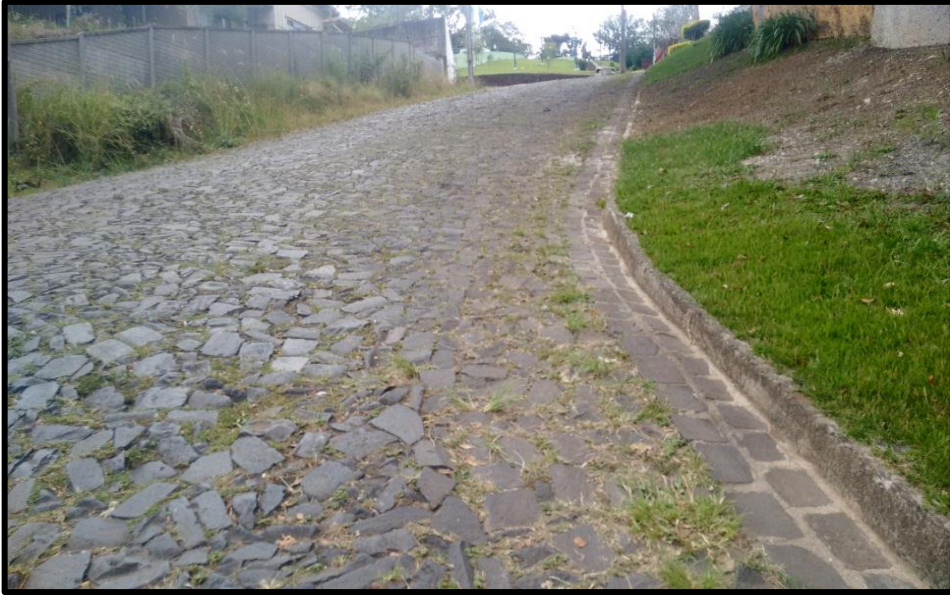
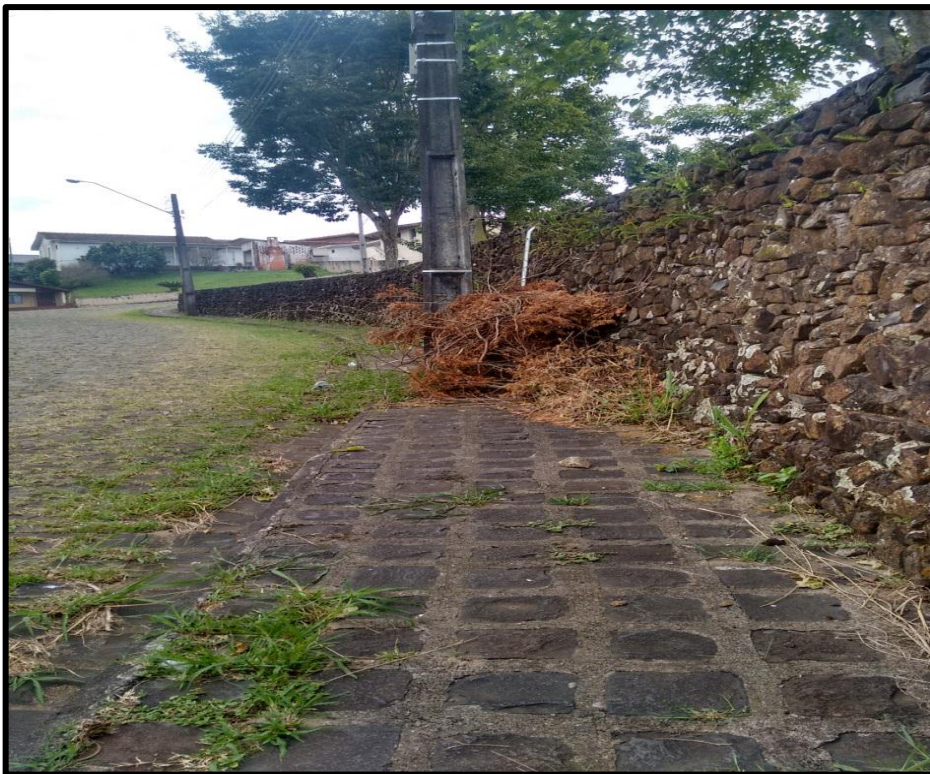
Porém, no entorno do atrativo não é adaptado e não atendem as normas, pois existem falhas em relação ao piso (estradas) e vias de acesso – trepidante, com barreiras em alguns pontos, com apenas algumas partes em boas condições, também não possui ponto de ônibus perto do atrativo e há falta de sinalização. Como demonstra as *imagens 15 e 16* a seguir.

Imagem 15: Estrada de acesso a Imagem
Fonte: Acervo do autor, 2016.

Imagem 16: Barreiras nas vias de acesso a Imagem
Fonte: Acervo do autor, 2016.

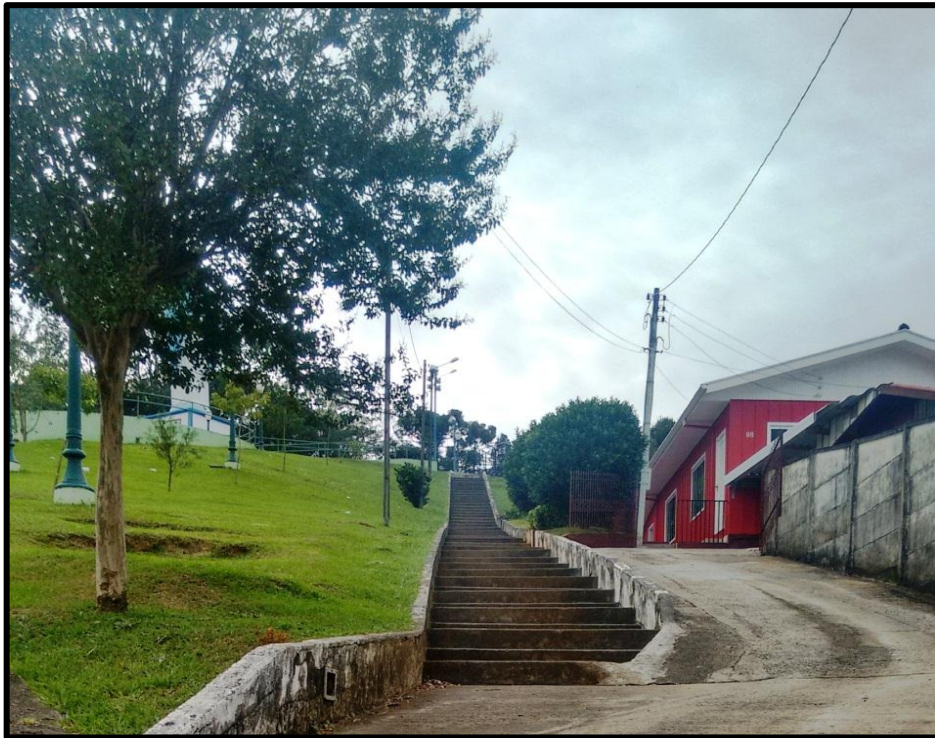
Imagem 17: Escada de acesso sem corrimão
Fonte: Acervo do autor, 2016.

As escadas de acesso estão sem corrimão, fato que se percebe pela escada de uma das vias de acesso a entrada a imagem. De acordo com a norma NBR 9050 todas escadas e rampas devem conter corrimão para que assim se tenha maior garantia de segurança as pessoas que usam deste meio de acesso, como demonstra a *imagem 17*.

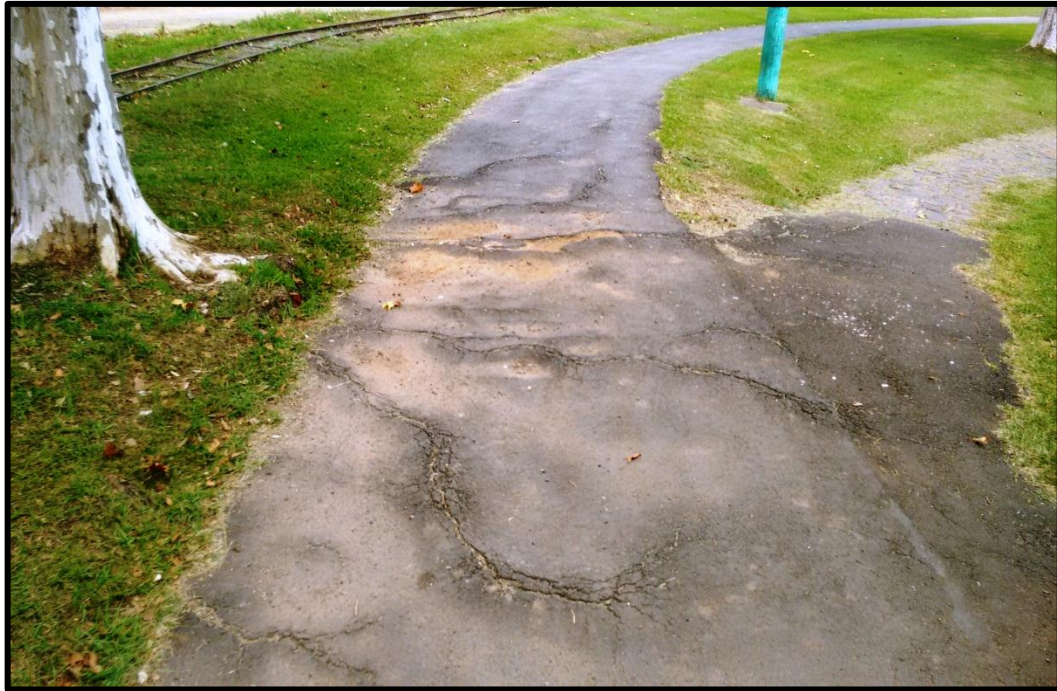
Imagem 18: Piso de asfalto
Fonte: Acervo do autor, 2016.

Com base nos dados fornecidos pela tabela 4, a acessibilidade não é um fator determinante no Parque Aquático, a qual se percebe pelas falhas existentes em vários equipamentos, vias de acesso, enfim, a infraestrutura geral do local. Os pisos utilizados para caminhada e ciclismo em torno dos lagos *(imagem 18)* encontra-se em situação precária, em partes o piso asfaltado está em bom estado de uso, mas existem algumas barreiras que podem dificultar as atividades de caminhada das pessoas, como desníveis e quebras no asfalto.

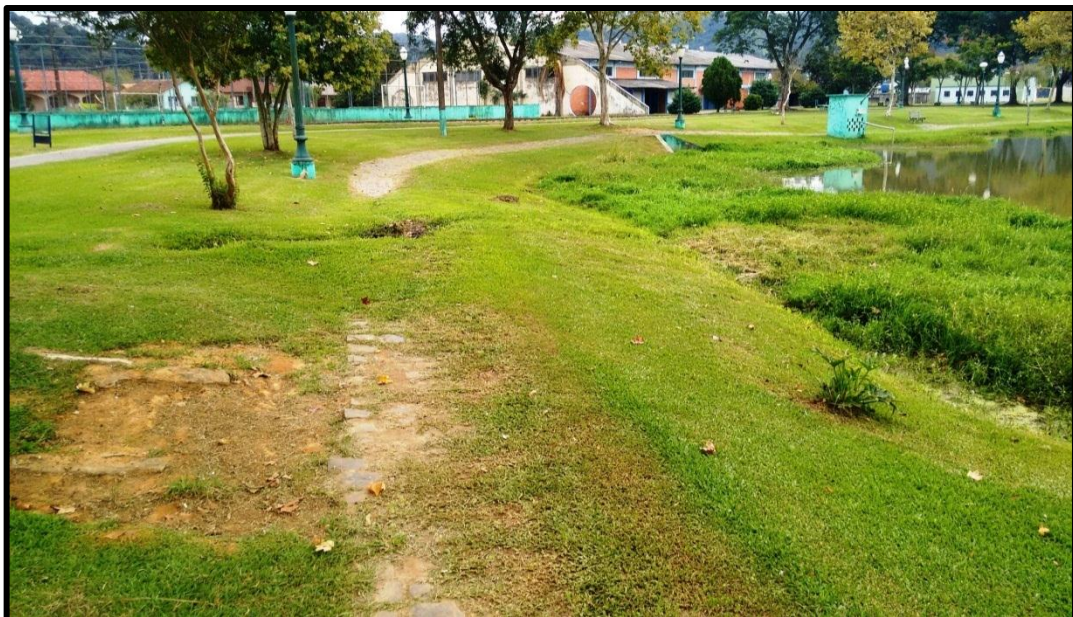
Imagem 19: Piso em paralelepípedos
Fonte: Acervo o autor, 2016.

Já o piso em paralelepípedos, também utilizados como recurso de caminhadas como demonstra a *imagem 19*, em várias partes observa-se a precariedade das condições do mesmo, o que não facilita em nada à acessibilidade as atividades dos visitantes.

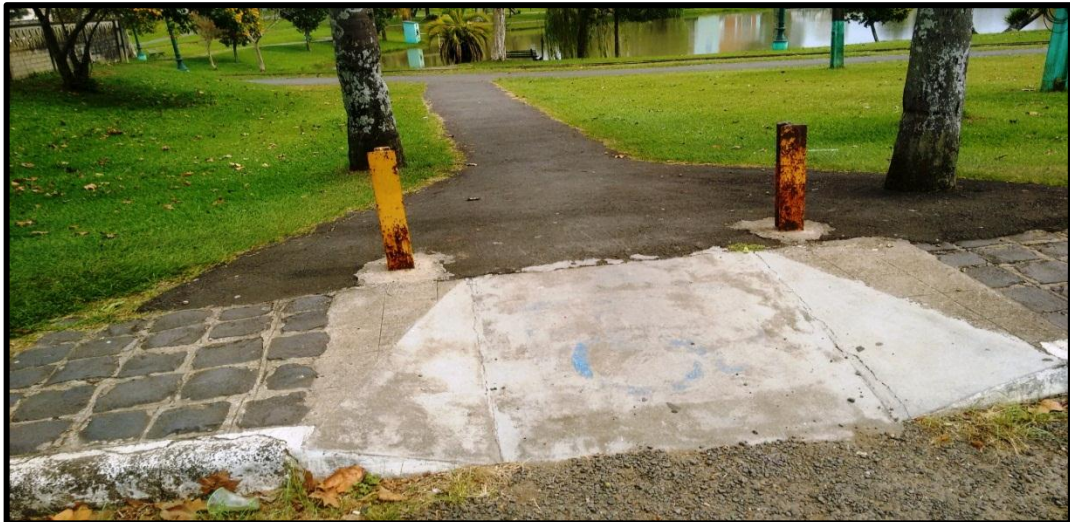
Imagem 20: Rampa de acesso a cadeirantes
Fonte: Acervo do autor, 2016.

Deve-se destacar que no local foram encontradas poucas vias de acesso a cadeirantes e por sua vez em situação de descaso pelo seu mal estado de conservação, com pedriscos antes da entrada e o símbolo de acesso internacional não aparece como deveria estar exposto, como demonstra a *imagem 20*, as demais vias de acesso se dá pelos entornos do parque.

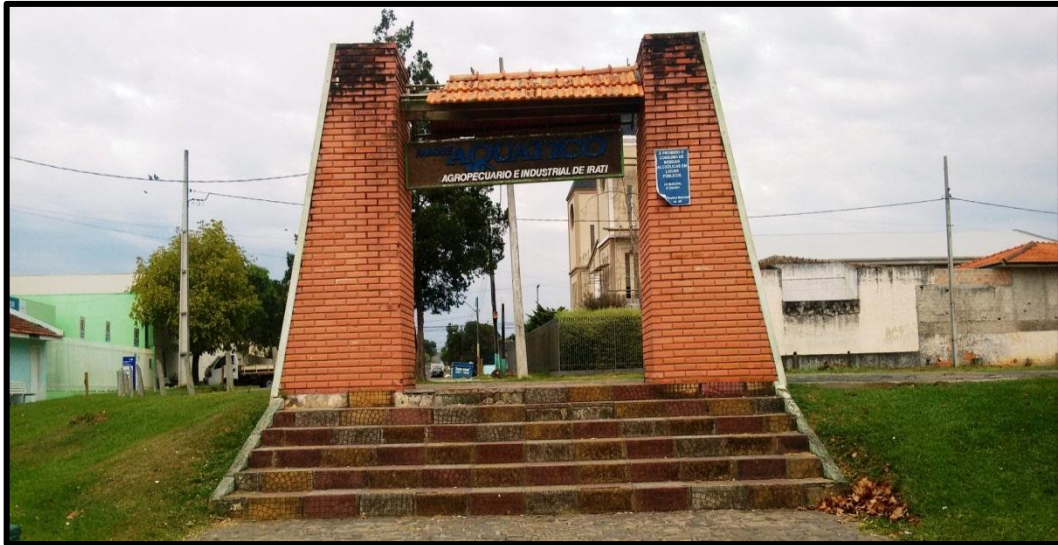
Imagem 21: Portal, entrada principal.
Fonte: Acervo do autor, 2016.

A entrada principal, o portal, *imagem 21* o acesso é um aspecto que não favorece a todos, pois no portal existem degraus que dificultam o acesso de pessoas que contem alguma deficiência física ou de mobilidade reduzida. Segundo a norma de acessibilidade deve existir no mesmo o corrimão para a segurança das pessoas que o utilizam e também deve conter a sinalização tátil e visual e de alerta. Vale mencionar que não apenas o portal de entrada está em situação de descaso como o espaço num todo. A seguir a imagem demonstra como está o portal.

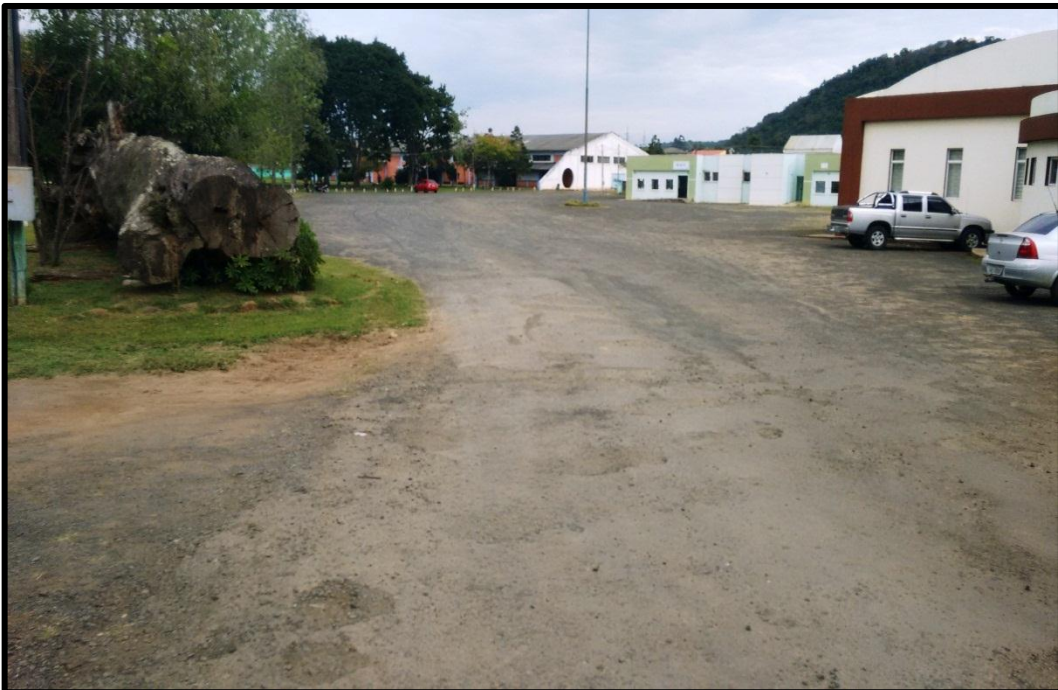
Imagem 22: Estacionamento
Fonte: Acervo do autor, 2016.

A área de acesso mais utilizada e de amplo espaço se dá pelo estacionamento, conforme demonstra a *imagem 22*, o qual contém um ambiente grande para estacionamento e circulação de veículos, possui um piso antiderrapante e antitrepicante, além de ser próximo ao posto policial o que pode ser um determinante em relação à segurança de quem visita o parque aquático.

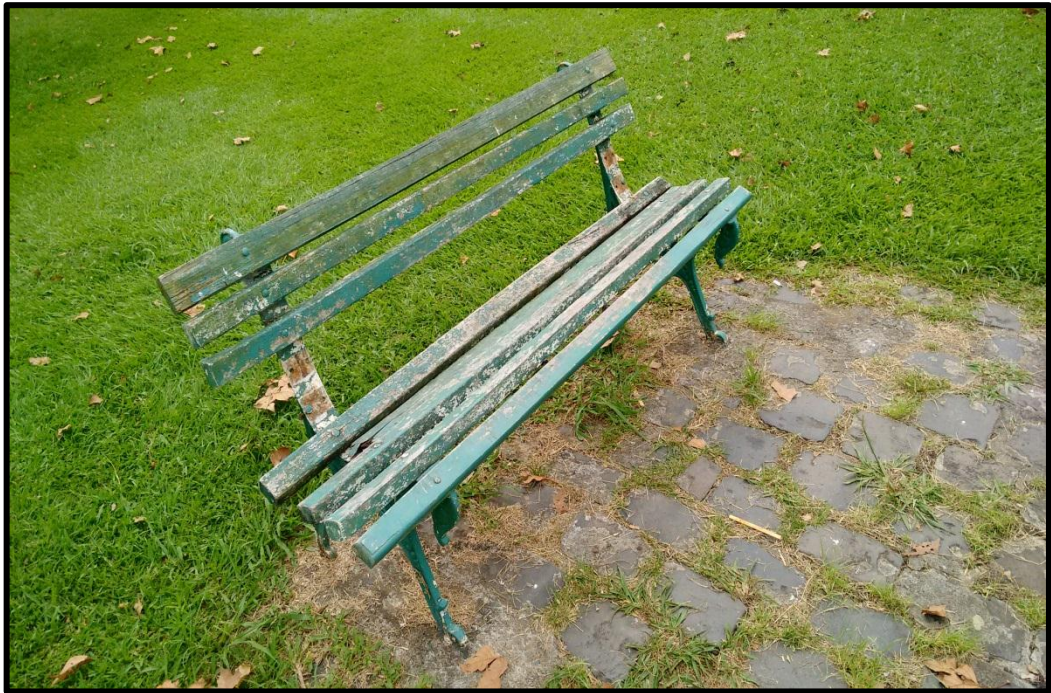
Imagem 23: Banco para descanso
Fonte: Acervo do autor, 2016.

Alguns lugares e equipamentos dentro do parque aquático encontra-se em más condições, fato que se observa pela precária condição dos bancos para descanso, os quais em suma encontram-se quebrados, em estado de ferrugem, oferecendo desconforto às pessoas que almejam descansar, como destaca a *imagem 23*.

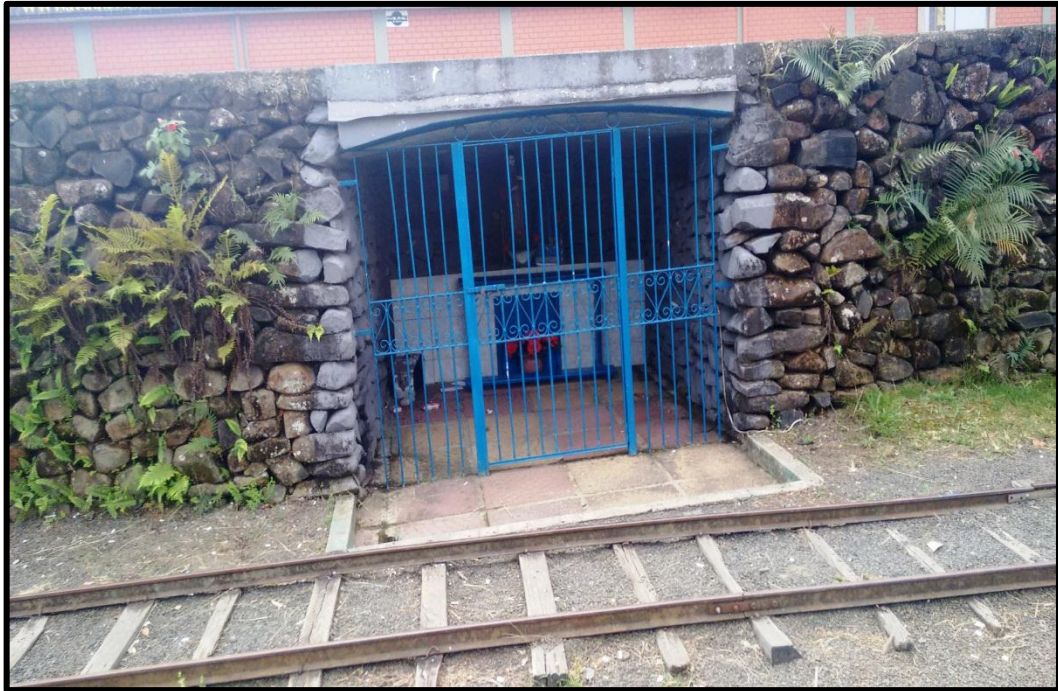
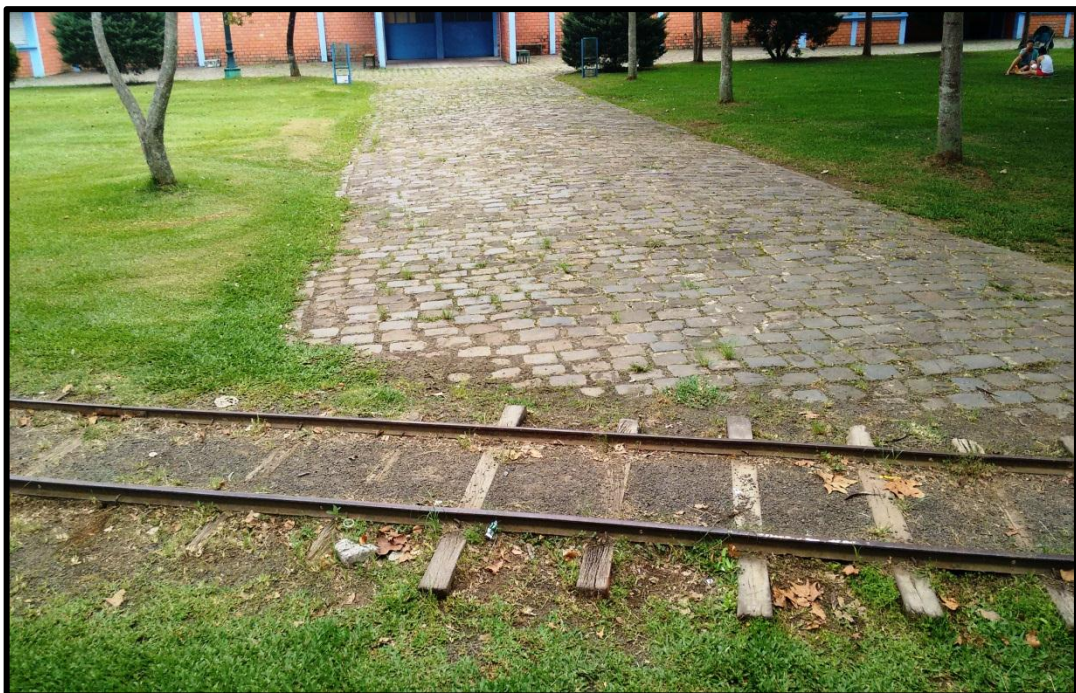
Nas áreas de circulação do parque aquático encontra-se a linha ferroviária do antigo trenzinho que era utilizado como uma atividade do local e que corta o espaço, em sua maior parte veem-se desníveis entre a linha e os pisos, o que dificulta o acesso em determinados pontos, pois pessoas com deficiência física ou com mobilidade reduzida podem passar por transtornos quando se tenta acessar outros espaços do parque, como exemplo os cadeirantes, pessoas com carinho de bebê, etc. o qual transpassa a situação de impossibilidade de acesso. Como demonstrado pela *imagem 24 e 25*.

Imagem 24: Barreiras em alguns pontos de acesso.
Fonte: Acervo do autor, 2016.

Imagem 25: Barreiras em alguns pontos de acesso II.
Fonte: Acervo do autor, 2016.

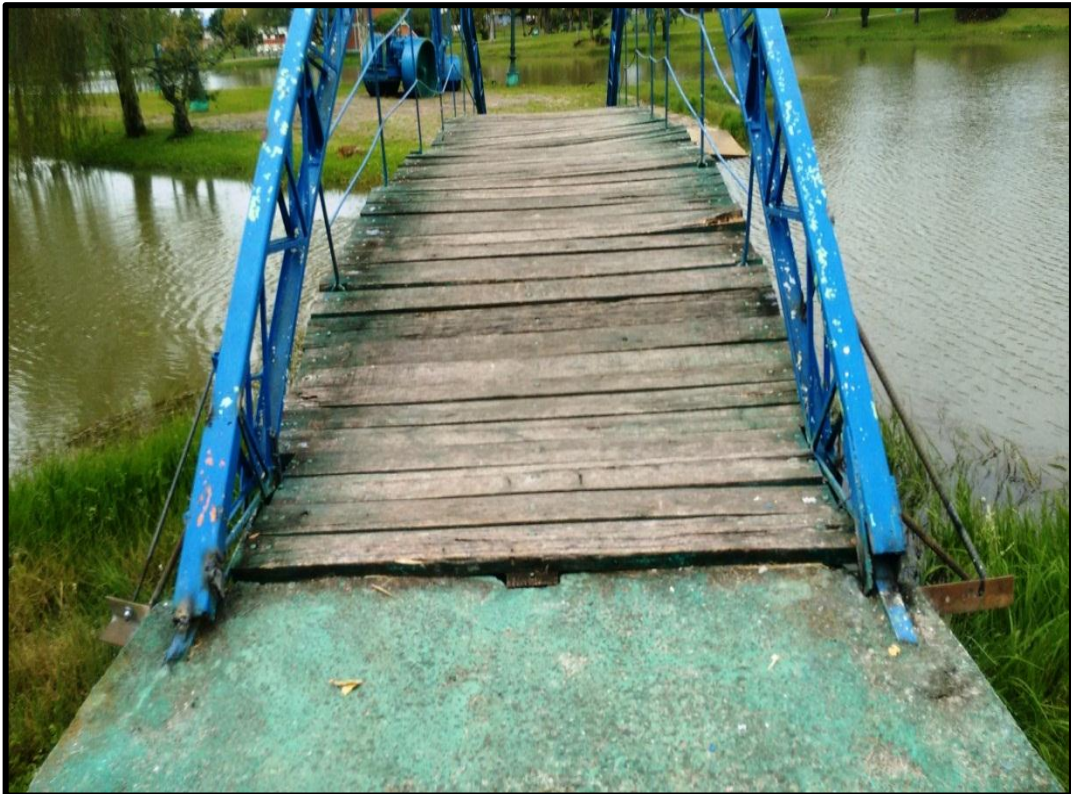
Imagem 26: Ponte que dá acesso á outros lados do parque.
Fonte: Acervo do autor, 2016.

Também se pode observar que as pontes que dão entrada e acesso aos outros ambientes do parque estão em condições desconsideráveis, de acordo com a demonstração da *imagem 26*, visto que a NBR 9050 cita como fator determinante

que trajetos como estes utilizados como equipamentos de rotas acessíveis devem ser trajetos contínuos, sinalizado e que conecte sem nenhuma barreira e obstáculo aos ambientes internos e externos de espaços ou edificações, tal norma imposta resulta na utilização de forma autônoma e segura por todas as pessoas, inclusive aquelas com deficiência e mobilidade reduzida.

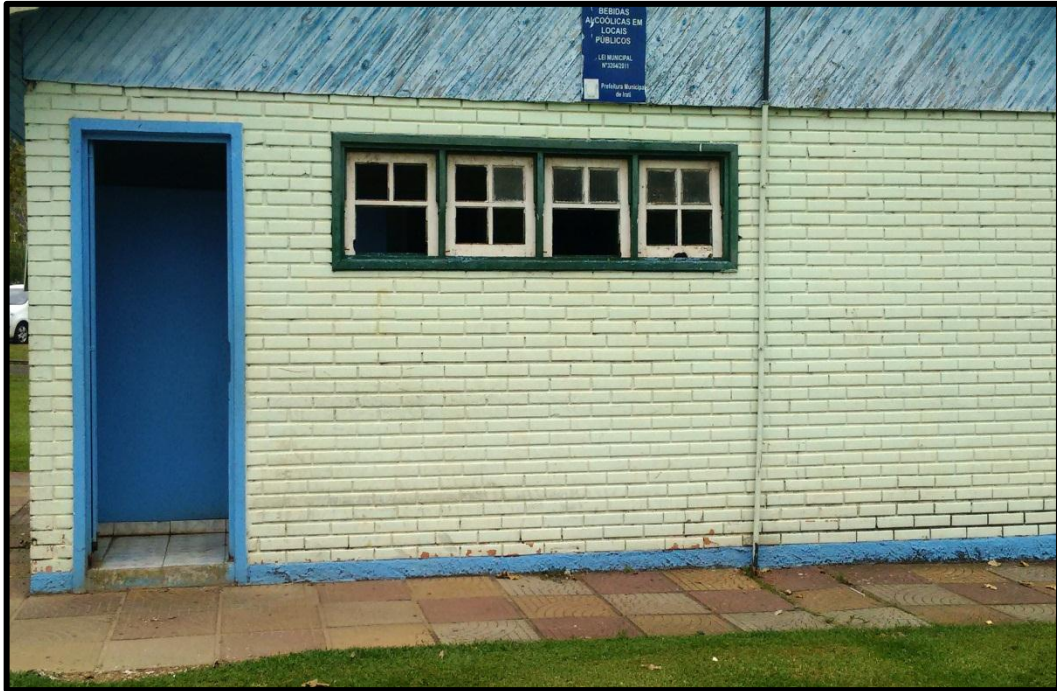
Imagem 27: Sanitários
Fonte: Acervo do autor, 2016.

Vale ressaltar que os sanitários encontrados no local não são aptos e nem adaptados e não atendem as normas da ABNT e a NBR 9050 de Acessibilidade a edificações, mobiliário, espaços e equipamentos urbanos, tal qual menciona que os sanitários e/ou banheiros devem obedecer esta norma quanto à localização, dimensões de boxes, barras de apoio, pisos e seus níveis, acessórios e equipamentos, entre outros parâmetros, como demonstra a *imagem 27*.

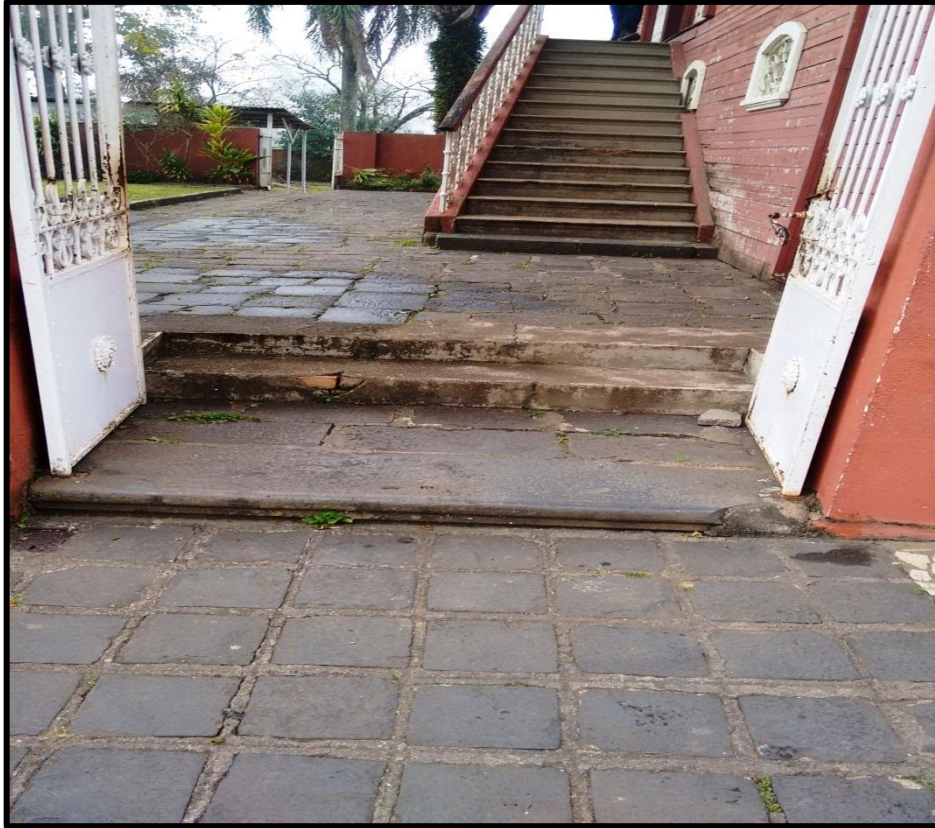
Imagem 28: Entrada ao atrativo.
Fonte: Acervo do autor, 2016.

A entrada principal ao atrativo se dá por um portão pequeno, mas o piso é desnivelado em relação à calçada de acesso, contendo dois degraus que dificulta o acesso às pessoas com alguma deficiência física ou de mobilidade reduzida. Segundo a NBR 9050 desníveis em rotas acessíveis devem ser evitados, porém não é o que se observa no local, como demonstra a *imagem 28*.

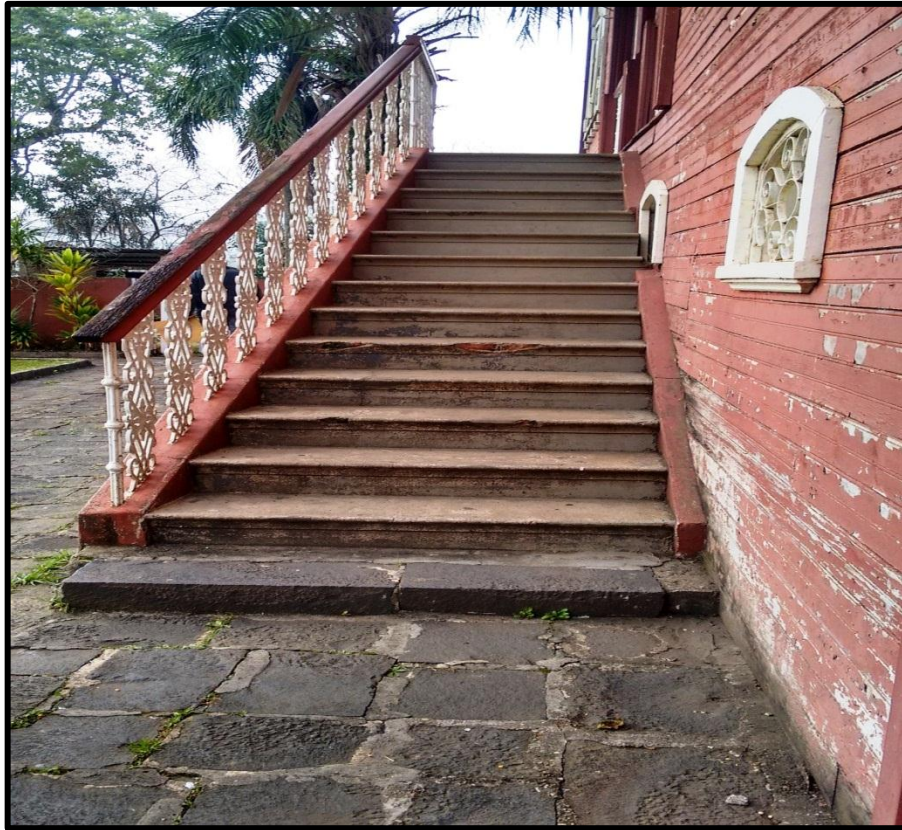
Imagem 29: Escada de acesso ao atrativo
Fonte: Acervo do autor, 2016.

Ainda observando a entrada ao atrativo, para adentrar a casa é necessário subir uma escada, na qual é composta de dois lados com a mesma quantidade de degraus e estrutura, não é um equipamento recomendável como meio de acesso ao local às pessoas com deficiência física ou de mobilidade reduzida, não existe sinalização nos degraus e alguns estão em condições precárias e é a única entrada a casa, a *imagem 29* demonstra as condições da mesma.

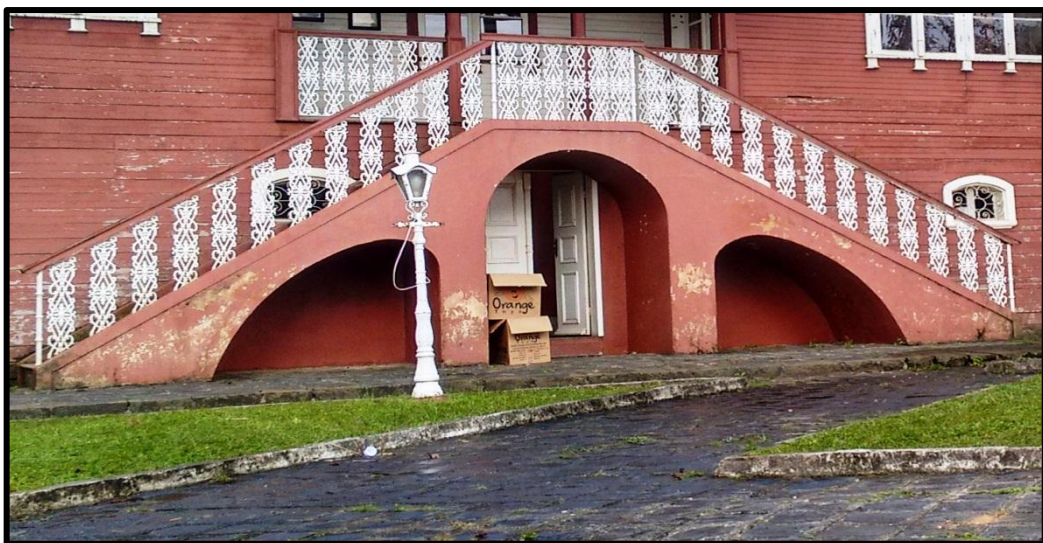
Imagem 30: Escadas de acesso na entrada da casa.
Fonte: Acervo do autor, 2016.

A *imagem 30* mostra a estrutura e arquitetura das escadas de acesso à entrada da casa, também demonstra que não existe outra forma de acesso para portadores de deficiência física ou de mobilidade reduzida.

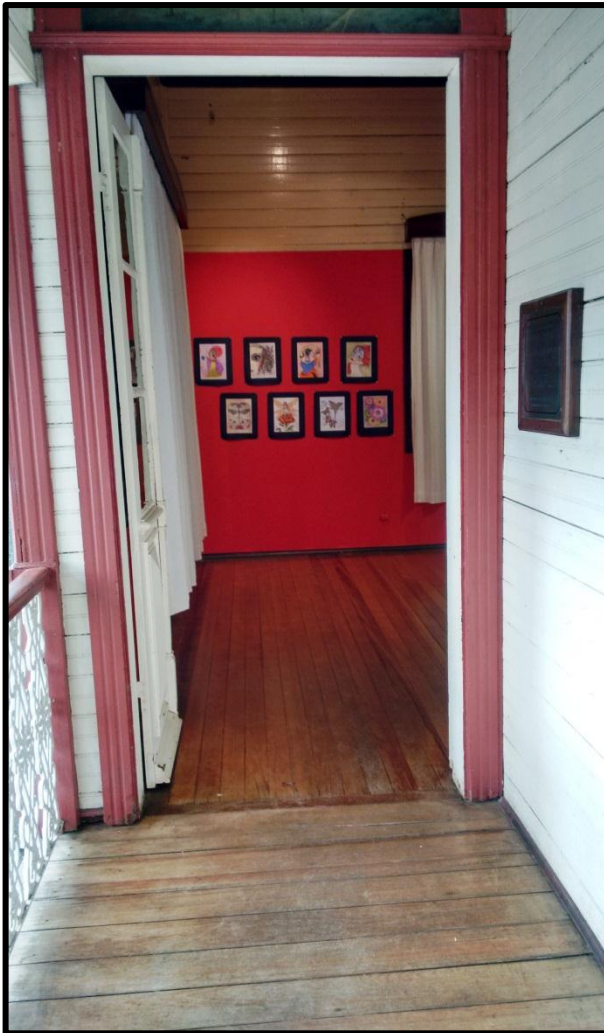
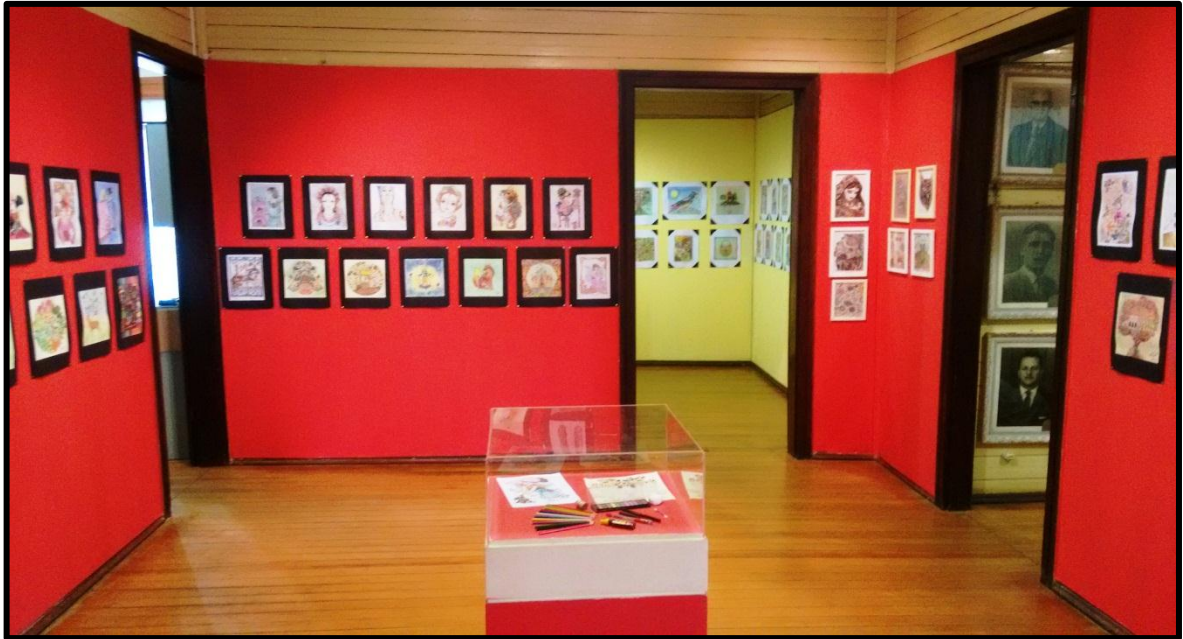
As portas que existem na casa em sua maioria são largas e de folhas duplas, o que não impede o acesso às salas do local, sendo notório que cadeirantes que utilizam o espaço para circulação não passam por transtornos. Segundo as normas da NBR 9050 da ABNT as portas devem ter condições de serem abertas com único movimento e as maçanetas devem estar instaladas em uma altura de 0,80 m a 1,10 m, também a norma recomenda que na parte inferior das portas elas sejam revestidas de materiais resistentes aos impactos causados pelas cadeiras de rodas, muletas e andadores e bengalas. A *imagem 31, 32 e 33* identifica como se encontram as portas, as áreas de circulação e os corredores do atrativo.

Imagem 31: Portas Largas e acessíveis.
Fonte: Acervo do autor, 2016.

Imagem 32: Corredor amplo e acessível.
Fonte: Acervo do autor, 2016.

Imagem 33: Área de circulação acessível.
Fonte: Acervo do autor, 2016.
